# 中山市三角镇旧东南小学至东南五队码头东北侧地质灾害隐患点整治工程

## 施工图设计

广东省地质局第十地质大队（广东省中山地质灾害应急抢险技术中心）

二〇二二年四月

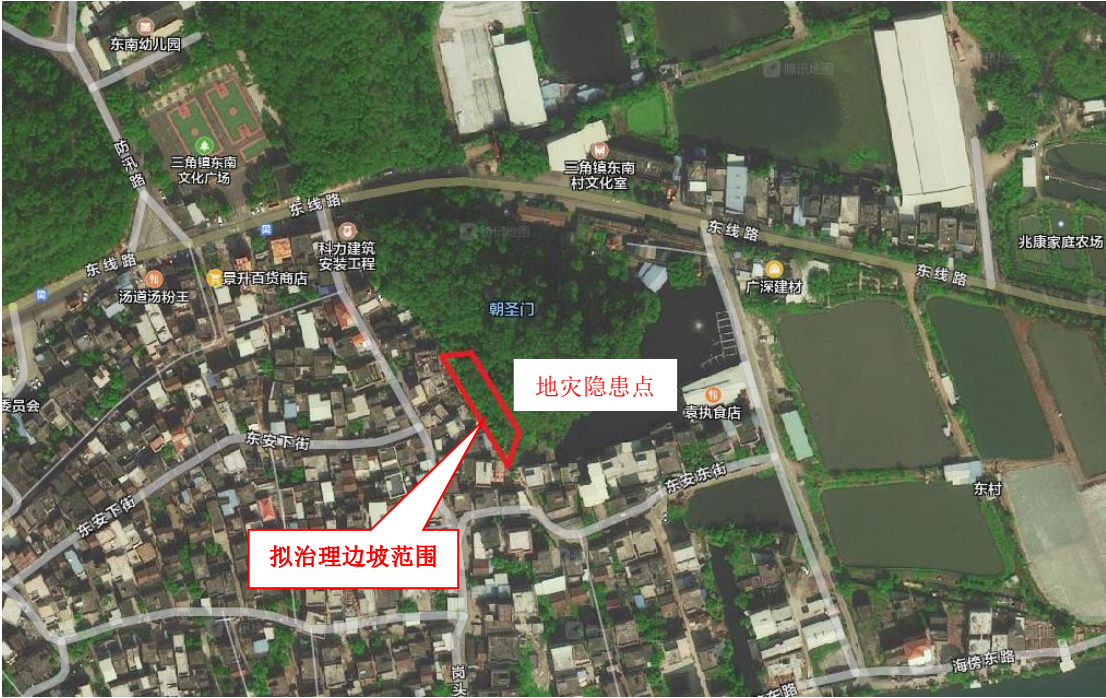
图 1 边坡卫星全貌图

该边坡为高陡的人工岩土质边坡，坡体岩土主要由全～强风化混合岩组成；切坡面顺直，坡顶高程在 12.60～25.78m，坡脚高程在 3.84～5.63m，最大坡高约 20m，坡宽约 60m，坡向 240～250°，坡度 56～63°；由于历史原因坡体未做专业防护及排水措施。

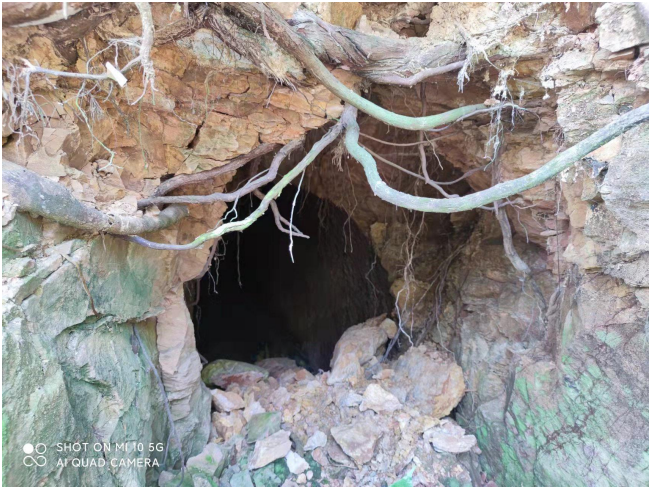
照片 1 废弃防空洞

1、坡体靠南侧高程6.3～7.6m附近有1处废弃防空洞，洞口呈半圆形，弦高1.3m、宽1.6m；洞体高2.5m，深4～5m，处于自稳状态。
